BULETIN KESELAMATAN IRATA SB19

ANDUH PENAMBAT MELOROT DI ATAS PENAMBAT

No. Keluaran	SB19
Tarikh Keluaran	10 Jun 2011
Pengeluar	Jawatankuasa Kesihatan & Keselamatan IRATA
Status	Laporan berikutan dari laporan ahli yang beroperasi

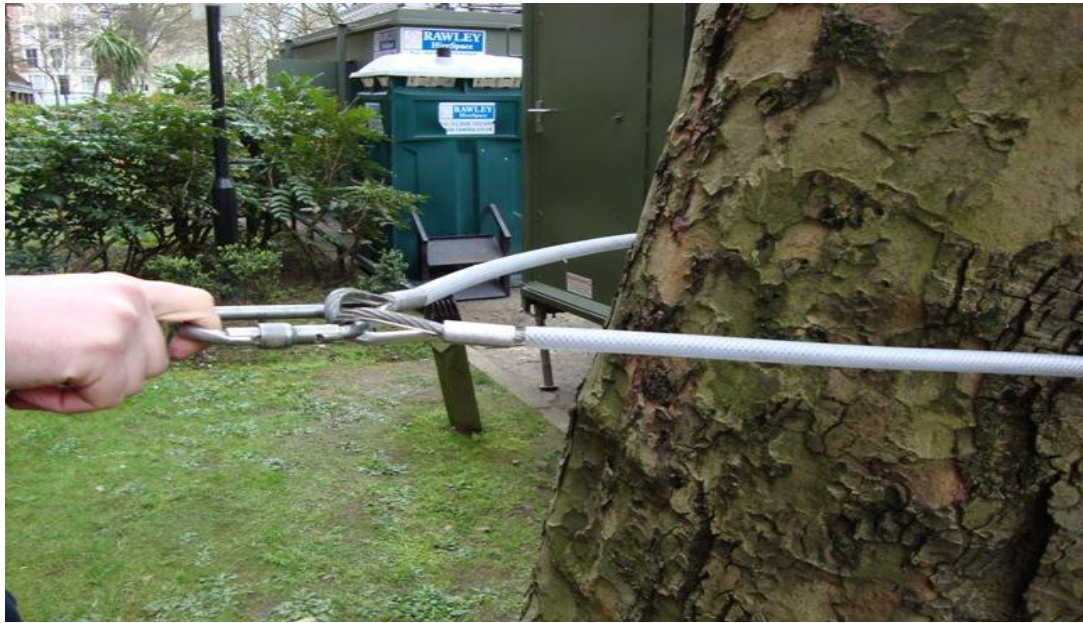
2.1 Punca utamanya ialah konfigurasi strop dawai bersalut plastik yang melorot ke atas pada batang pokok yang agak licin.

Gambar 1: Strop ditetapkan sebagai Penambat Utama. Terdapat empat strop serentak untuk menambat empat tali.

- Anduh webing, tali, atau strop dawai berbilang balutan mempunyai lebih geseran /cengkaman berbanding satu gelung tunggal.
- Anduh webing 'pencekik' (iaitu di mana satu bahagian dipintal melalui bahagian yang lain) akan meningkatkan geseran di sekitar struktur, walaupun ini juga menyebabkan kehilangan kekuatan pada anduh tersebut.
- Pautan pada penambat lain yang bertentangan untuk mengelakkannya dari melorot.

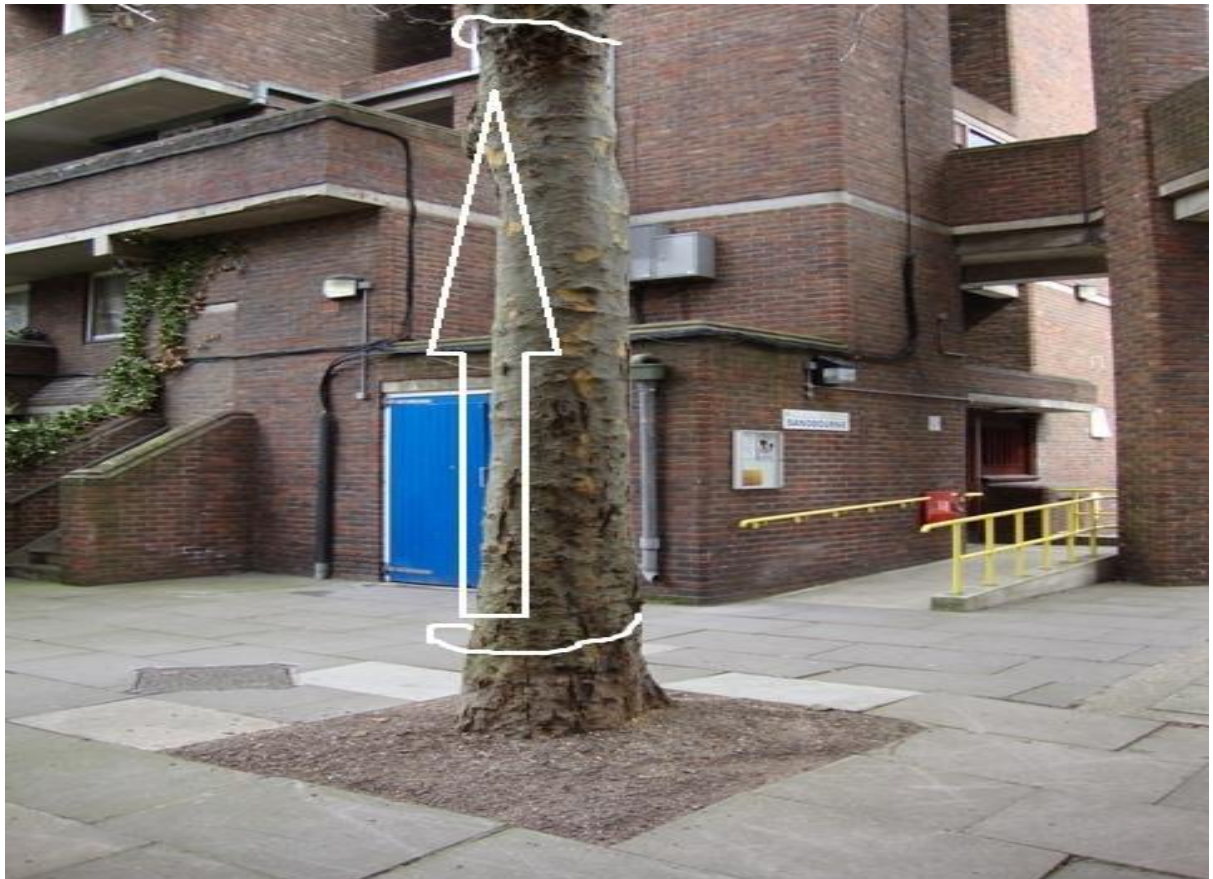
Gambar 2: Menunjukkan (lebih kurang) di mana tali dipasang pada asalnya (di aras rendah) dan di mana akhirnya ia akan berhenti.
